認證編號 CPF56374258193

## 車輛資料 Vehicle Information

## 車輛認證總結報告 Vehicle Inspection Findings

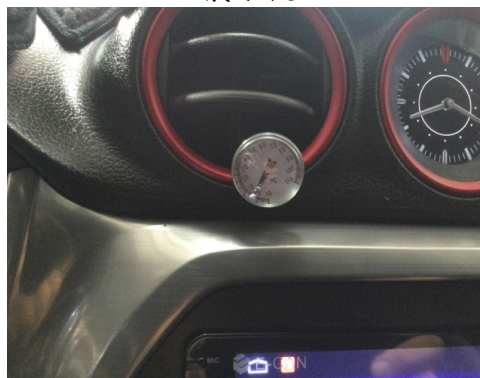
空調溫度

| 5. 前空調風速開關各段風速 | 正常 | 6. 前空調冷氣作動中央出風口溫度 | 5°C |
