認證編號 CPF56374258194

## 車輛資料 Vehicle Information

## 車輛認證總結報告 Vehicle Inspection Findings

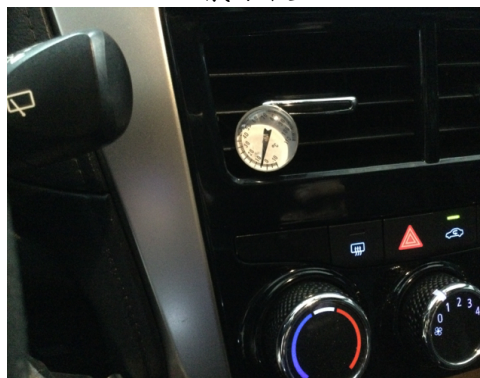
空調溫度

| 5. 前空調風速開關各段風速 | 正常 | 6. 前空調冷氣作動中央出風口溫度 | 5°C |
