認證編號 CPF56374259003

## 車輛資料 Vehicle Information

## 車輛認證總結報告 Vehicle Inspection Findings

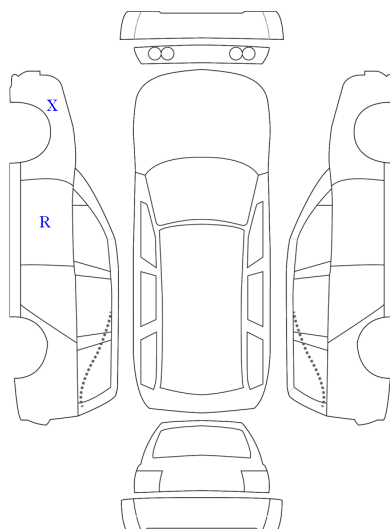
車體外觀圖

本車體骨架結構無修復跡象。 X 更換
