認證編號 CPF56374259009

## 車輛資料 Vehicle Information

## 車輛認證總結報告 Vehicle Inspection Findings

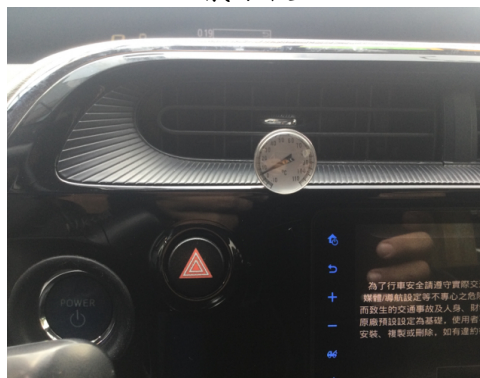
空調溫度

| 5. 前空調風速開關各段風速 | 正常 | 6. 前空調冷氣作動中央出風口溫度 | 5°C |
