認證編號 CPF56374259014

## 車輛資料 Vehicle Information

## 車輛認證總結報告 Vehicle Inspection Findings

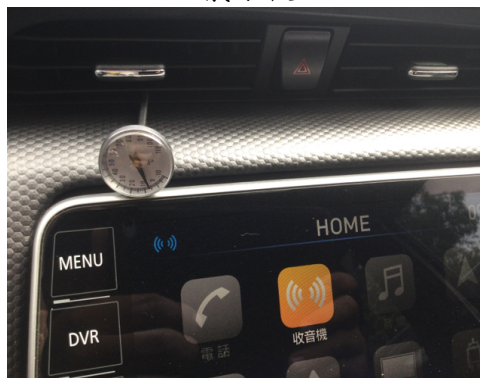
空調溫度

| 5. 前空調風速開關各段風速 | 正常 | 6. 前空調冷氣作動中央出風口溫度 | 5°C |
