# YES 車輛認證書

認證編號 CPF56374259015

## 車輛認證總結報告 Vehicle Inspection Findings

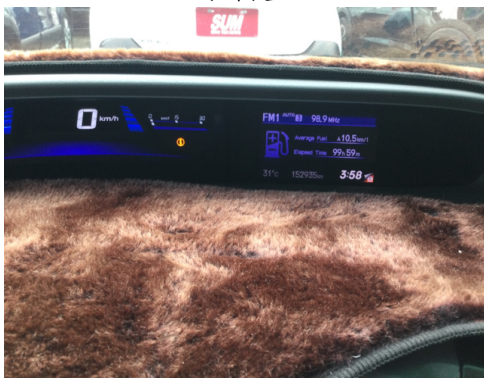
| 現況實車里程 Mileage<br>(僅揭露，不具保證效力) | 152,935 |

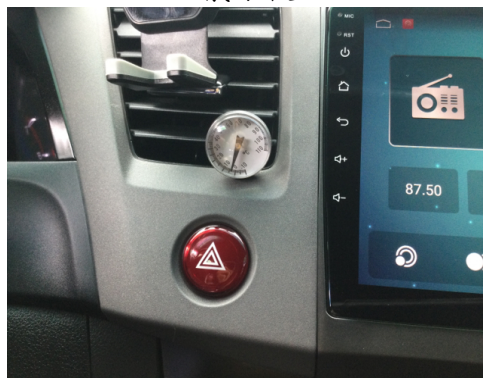
空調溫度

| 5. 前空調風速開關各段風速 | 正常 | 6. 前空調冷氣作動中央出風口溫度 | 5°C |
