# YES 車輛認證書

認證編號 CPF56374259018

| 廠牌 Make | LEXUS |
| 車型 Model | NX |

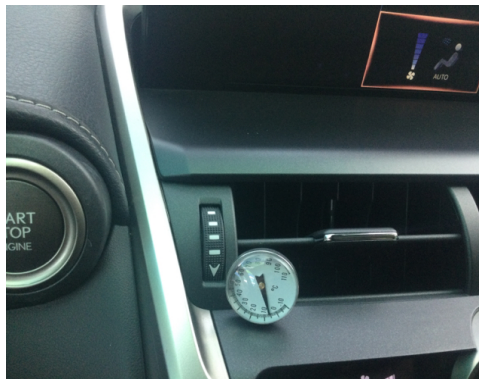
空調溫度

| 5. 前空調風速開關各段風速 | 正常 | 6. 前空調冷氣作動中央出風口溫度 | 5°C |
