認證編號 CPF56374259027

## 車輛資料 Vehicle Information

## 車輛認證總結報告 Vehicle Inspection Findings

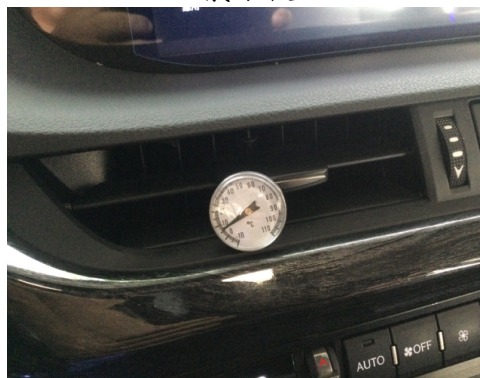
空調溫度

| 5. 前空調風速開關各段風速 | 正常 | 6. 前空調冷氣作動中央出風口溫度 | 5°C |
