# YES 車輛查定報告

## 車輛認證總結報告 Vehicle Inspection Findings

廠牌：BENZ  
排檔型式：自手排  
儀表里程數：67,383

車型：A-CLASS  
引擎號碼：無引擎號碼  
車身號碼：W1K1770841J23\*\*\*\*

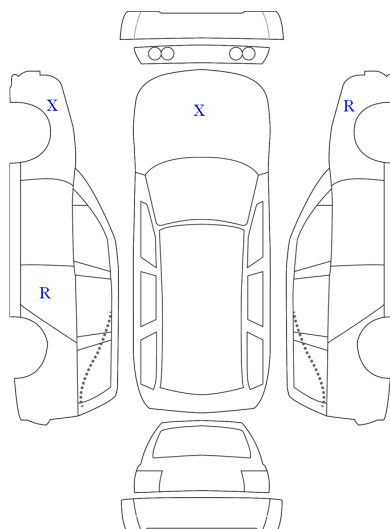
車體外觀圖

右前方有鈑修痕。  
左側有鈑修痕。  
左前方有鈑修痕。  
正前方有鈑修痕。

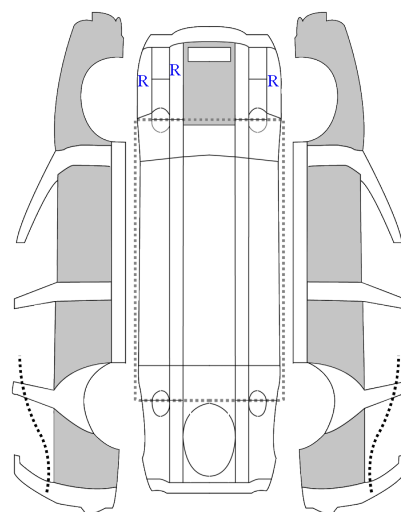
車骨結構圖

無此檢查項目  
無任何異常之痕跡。  
無任何泡水之痕跡。  
異常

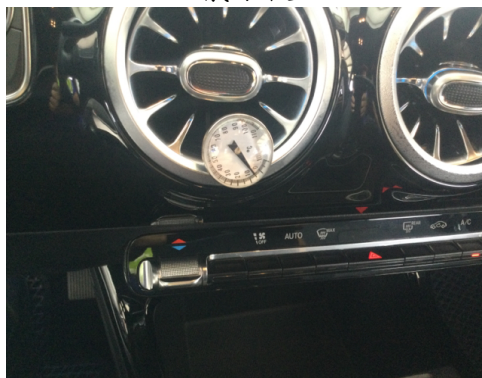
空調溫度

| 5. 前空調風速開關各段風速 | 正常 | 6. 前空調冷氣作動中央出風口溫度 | 5°C |
