# YES 車輛認證書

受檢測車輛通過YES認證鑑定標準  
This vehicle has passed the YES Evaluation Standard

認證編號 CPF56374259036

## 車輛認證總結報告 Vehicle Inspection Findings

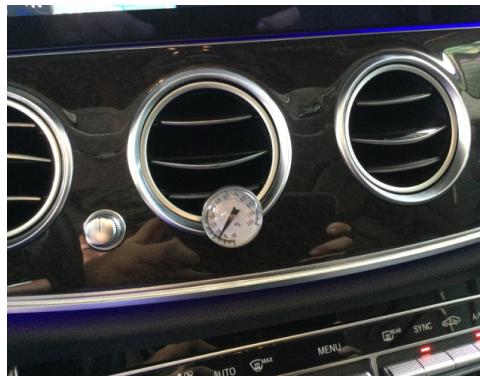
空調溫度

| 5. 前空調風速開關各段風速 | 正常 | 6. 前空調冷氣作動中央出風口溫度 | 5°C |
