# YES 車輛認證書

認證編號 CPF56374259042

| 車型 Model | TOWN ACE |
| 年份 Year | 2023/09 |

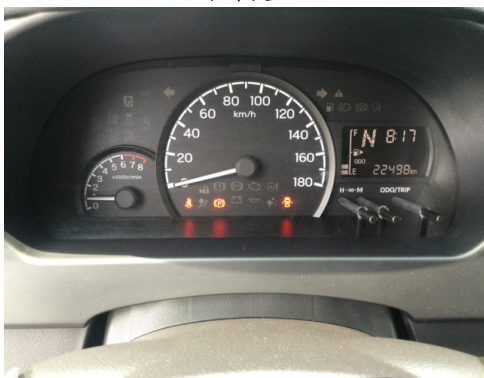
| 現況實車里程 Mileage<br>(僅揭露，不具保證效力) | 22,498 |

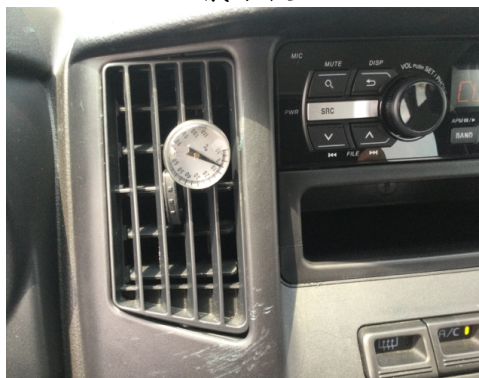
空調溫度

| 5. 前空調風速開關各段風速 | 正常 | 6. 前空調冷氣作動中央出風口溫度 | 5°C |
