認證編號 CPF56374259051

## 車輛資料 Vehicle Information

## 車輛認證總結報告 Vehicle Inspection Findings

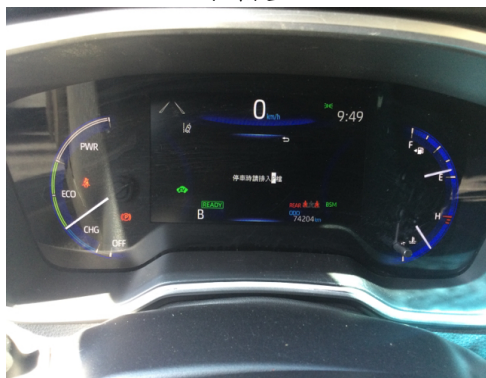
| 現況實車里程 Mileage<br>(僅揭露，不具保證效力) | 74,204 |

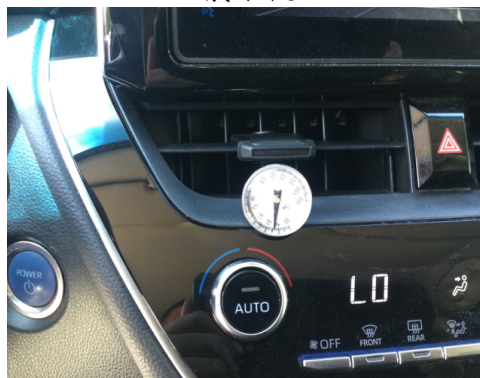
空調溫度

| 5. 前空調風速開關各段風速 | 正常 | 6. 前空調冷氣作動中央出風口溫度 | 5°C |
