認證編號 CPF56374259055

## 車輛資料 Vehicle Information

## 車輛認證總結報告 Vehicle Inspection Findings

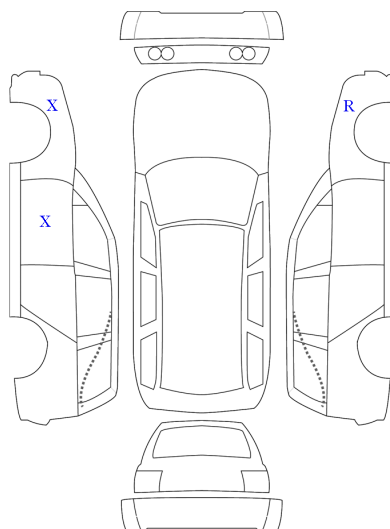
車體外觀圖

本車引擎號碼無異常。

本車車身號碼無異常。

本車輛無泡水跡象。

本車體骨架結構無修復跡象。

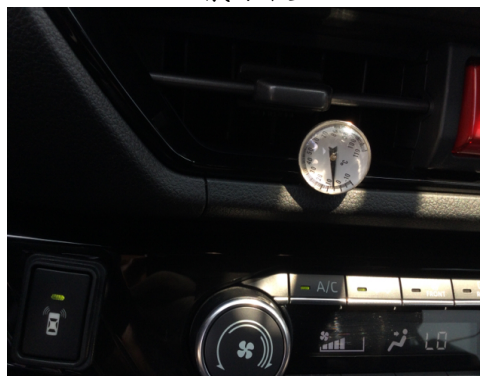
空調溫度

| 1. 檢查室外氣溫 | 34°C | 2. 後空調冷氣作動中央出風口溫度 | 無此項目 |
| 5. 前空調風速開關各段風速 | 正常 | 6. 前空調冷氣作動中央出風口溫度 | 5°C |
