# YES 車輛認證書

認證編號 CPF56374259058

| 廠牌 Make | TOYOTA |
| 車型 Model | WISH |

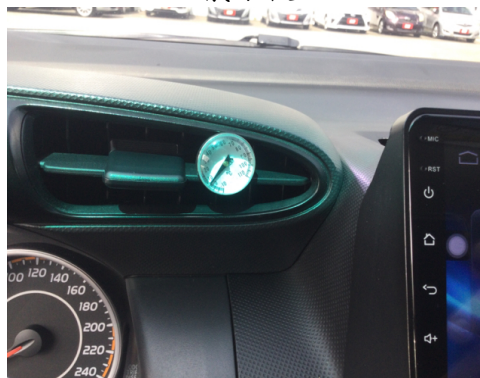
空調溫度

| 5. 前空調風速開關各段風速 | 正常 | 6. 前空調冷氣作動中央出風口溫度 | 5°C |
