認證編號 CPF56374259062

## 車輛資料 Vehicle Information

## 車輛認證總結報告 Vehicle Inspection Findings

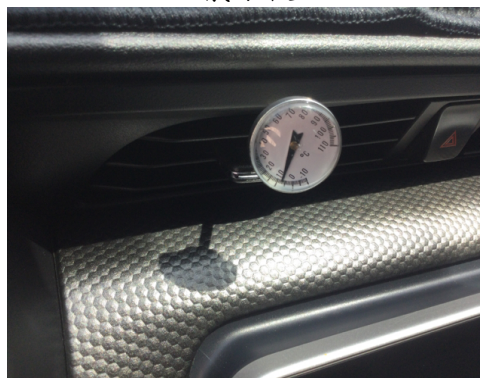
空調溫度

| 5. 前空調風速開關各段風速 | 正常 | 6. 前空調冷氣作動中央出風口溫度 | 5°C |
