# YES 車輛認證書

認證編號 CPF56374259063

| 廠牌 Make | TOYOTA |
| 車型 Model | VIOS |

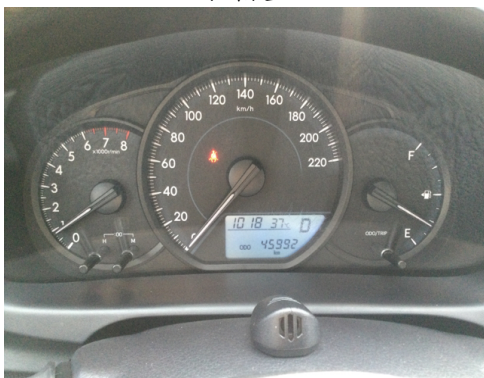
| 現況實車里程 Mileage<br>(僅揭露，不具保證效力) | 45,992 |

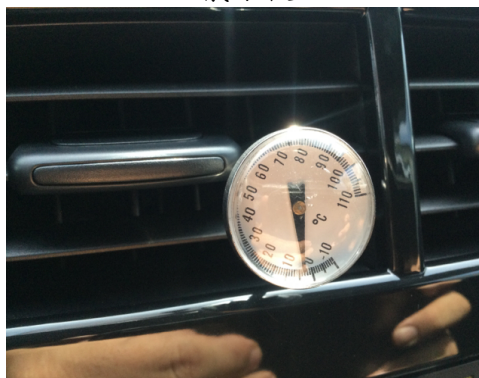
空調溫度

| 5. 前空調風速開關各段風速 | 正常 | 6. 前空調冷氣作動中央出風口溫度 | 5°C |
