# YES 車輛查定報告

## 車輛認證總結報告 Vehicle Inspection Findings

廠牌：KIA  
排檔型式：手排  
儀表里程數：200,932

車型：KAON  
引擎號碼：無引擎號碼  
車身號碼：KNCSJY76AE785\*\*\*\*

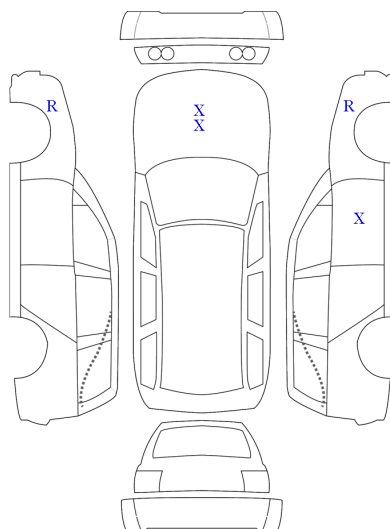
車體外觀圖

右側有鈑修痕。  
右前方有鈑修痕。  
左前方有鈑修痕。  
正前方有鈑修痕。

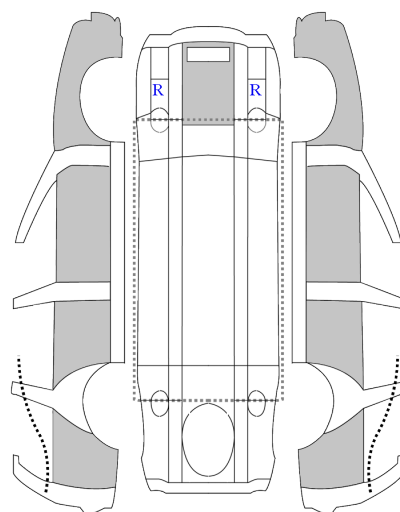
車骨結構圖

無此檢查項目  
無任何異常之痕跡。  
無任何泡水之痕跡。  
異常

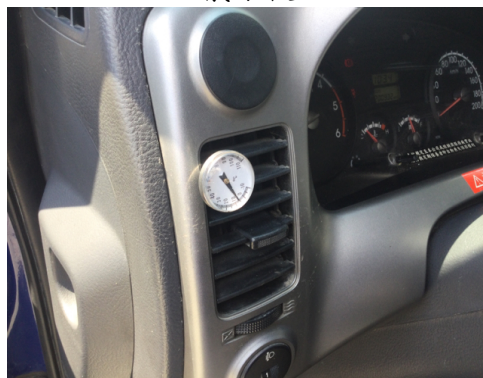
空調溫度

| 5. 前空調風速開關各段風速 | 正常 | 6. 前空調冷氣作動中央出風口溫度 | 5°C |
