# YES 車輛認證書

受檢測車輛通過YES認證鑑定標準  
This vehicle has passed the YES Evaluation Standard

認證編號 CPF56374259086

## 車輛認證總結報告 Vehicle Inspection Findings

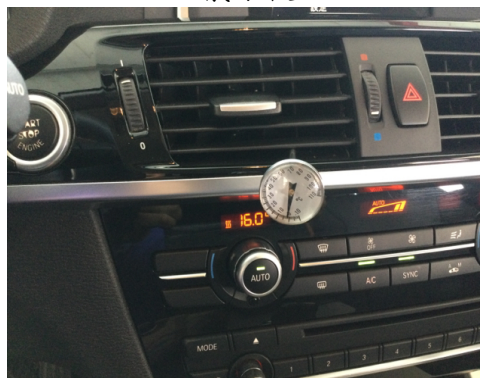
空調溫度

| 5. 前空調風速開關各段風速 | 正常 | 6. 前空調冷氣作動中央出風口溫度 | 5°C |
