# YES 車輛認證書

受檢測車輛通過YES認證鑑定標準  
This vehicle has passed the YES Evaluation Standard

認證編號 CPF56374259090

| 車型 Model | RAV4 |

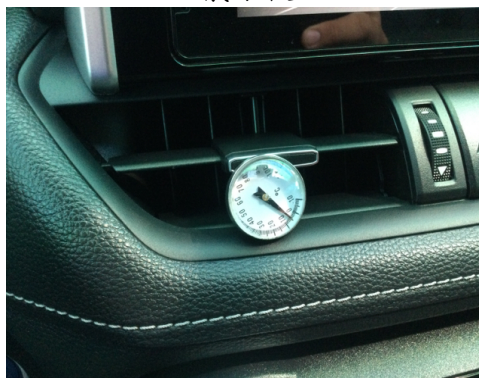
空調溫度

| 5. 前空調風速開關各段風速 | 正常 | 6. 前空調冷氣作動中央出風口溫度 | 5°C |
