# YES 車輛查定報告

## 車輛認證總結報告 Vehicle Inspection Findings

廠牌：NISSAN  
排檔型式：自排  
儀表里程數：108,754

車型：LIVINA  
引擎號碼：\*\*\*672974\*\*  
車身號碼：L11GMA02\*\*\*\*

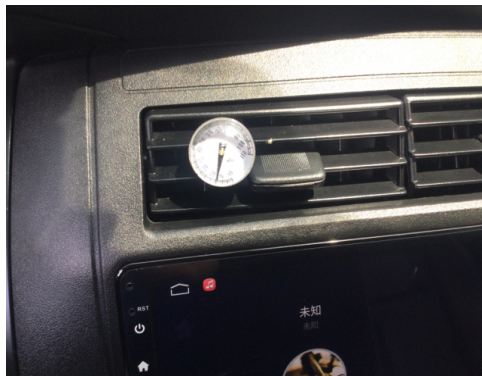
空調溫度

| 5. 前空調風速開關各段風速 | 正常 | 6. 前空調冷氣作動中央出風口溫度 | 5°C |
