# YES 車輛認證書

認證編號 CPF56374259142

| 廠牌 Make | HONDA |
| 車型 Model | CR-V |

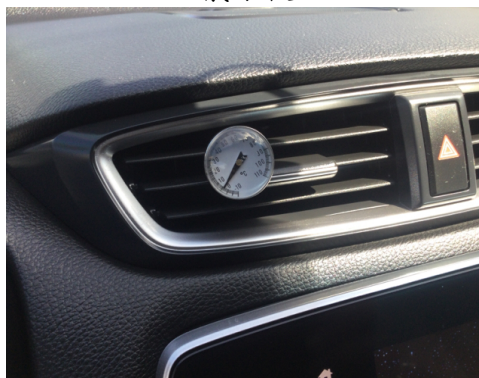
空調溫度

| 5. 前空調風速開關各段風速 | 正常 | 6. 前空調冷氣作動中央出風口溫度 | 5°C |
