認證編號 CPF56374259144

## 車輛資料 Vehicle Information

## 車輛認證總結報告 Vehicle Inspection Findings

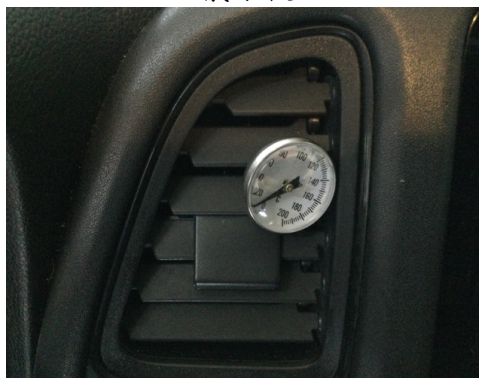
空調溫度

| 5. 前空調風速開關各段風速 | 正常 | 6. 前空調冷氣作動中央出風口溫度 | 5°C |
