# YES 車輛認證書

受檢測車輛通過YES認證鑑定標準  
This vehicle has passed the YES Evaluation Standard

認證編號 CPF56374259145

## 車輛資料 Vehicle Information

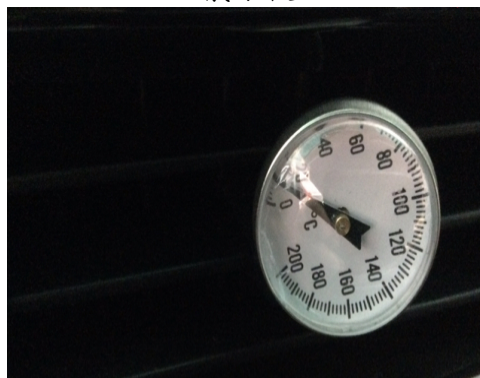
空調溫度

| 5. 前空調風速開關各段風速 | 正常 | 6. 前空調冷氣作動中央出風口溫度 | 5°C |
