認證編號 CPF56374259155

## 車輛資料 Vehicle Information

## 車輛認證總結報告 Vehicle Inspection Findings

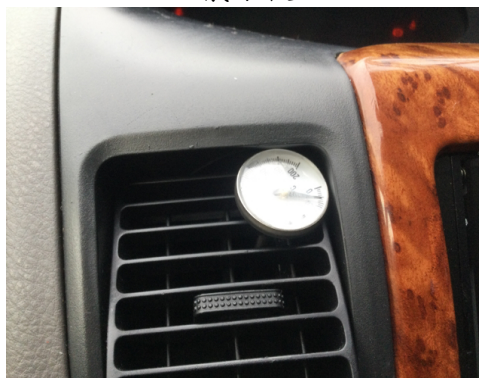
空調溫度

| 5. 前空調風速開關各段風速 | 正常 | 6. 前空調冷氣作動中央出風口溫度 | 5°C |
