# YES 車輛認證書

受檢測車輛通過YES認證鑑定標準  
This vehicle has passed the YES Evaluation Standard

認證編號 CPF56374259160

| 車型 Model | SUPER SENTRA |

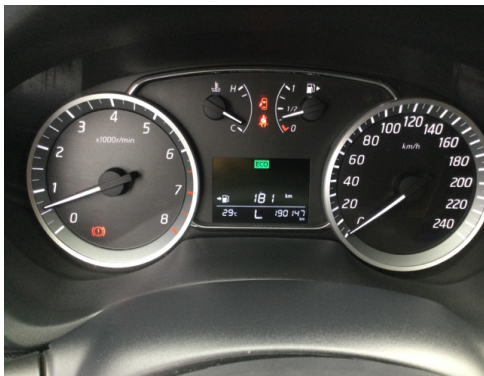
| 現況實車里程 Mileage<br>(僅揭露，不具保證效力) | 190,147 |

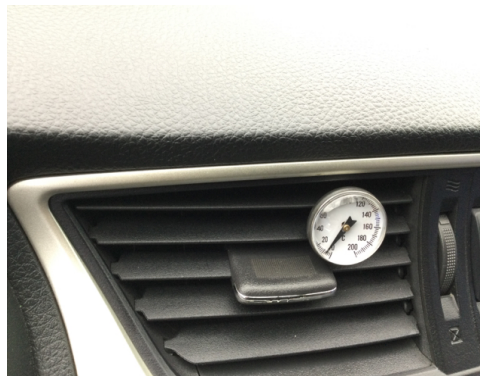
空調溫度

| 5. 前空調風速開關各段風速 | 正常 | 6. 前空調冷氣作動中央出風口溫度 | 5°C |
