認證編號 CPF56374259170

## 車輛資料 Vehicle Information

## 車輛認證總結報告 Vehicle Inspection Findings

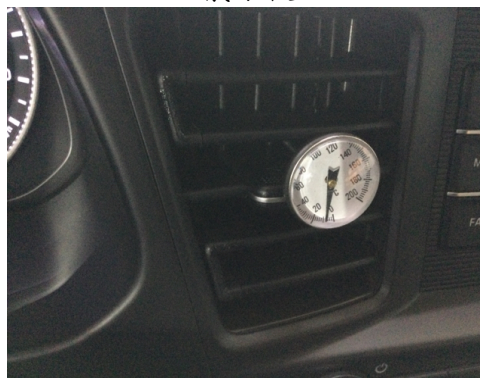
空調溫度

| 5. 前空調風速開關各段風速 | 正常 | 6. 前空調冷氣作動中央出風口溫度 | 5°C |
