# YES 車輛認證書

認證編號 CPF56374259177

| 廠牌 Make | TOYOTA |
| 車型 Model | RAV4 |

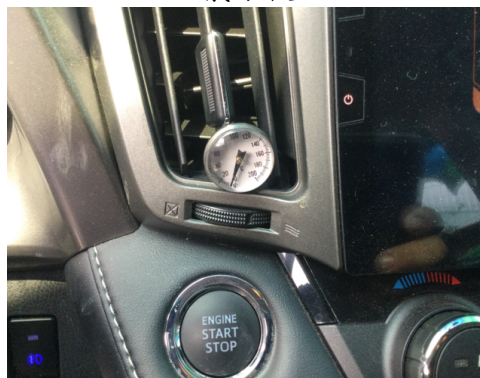
空調溫度

| 5. 前空調風速開關各段風速 | 正常 | 6. 前空調冷氣作動中央出風口溫度 | 5°C |
