認證編號 CPF56374259178

## 車輛資料 Vehicle Information

## 車輛認證總結報告 Vehicle Inspection Findings

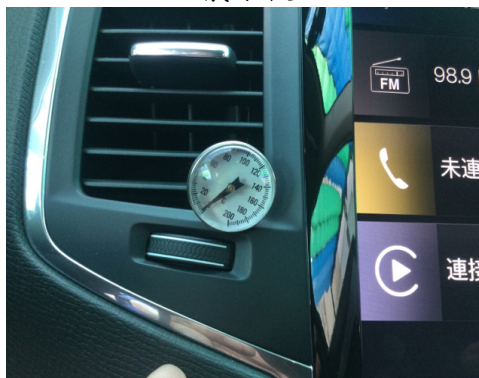
空調溫度

| 1. 檢查室外氣溫 | 35°C | 2. 後空調冷氣作動中央出風口溫度 | 9°C |
| 5. 前空調風速開關各段風速 | 正常 | 6. 前空調冷氣作動中央出風口溫度 | 5°C |
