認證編號 CPF5637425A010

## 車輛資料 Vehicle Information

## 車輛認證總結報告 Vehicle Inspection Findings

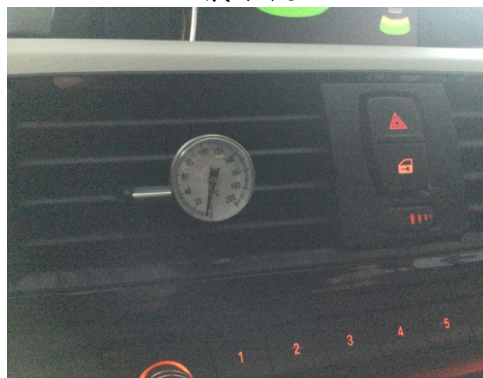
空調溫度

| 5. 前空調風速開關各段風速 | 正常 | 6. 前空調冷氣作動中央出風口溫度 | 5°C |
