認證編號 CPF5637425A014

## 車輛資料 Vehicle Information

## 車輛認證總結報告 Vehicle Inspection Findings

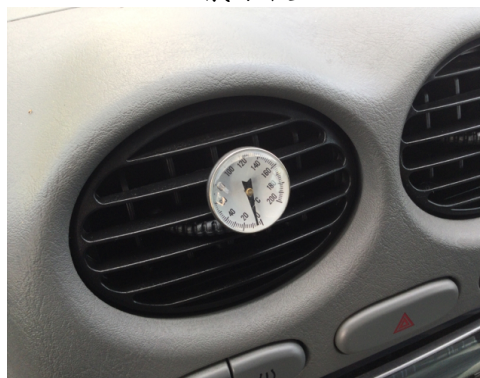
空調溫度

| 5. 前空調風速開關各段風速 | 正常 | 6. 前空調冷氣作動中央出風口溫度 | 5°C |
