認證編號 CPF5637425A016

## 車輛資料 Vehicle Information

## 車輛認證總結報告 Vehicle Inspection Findings

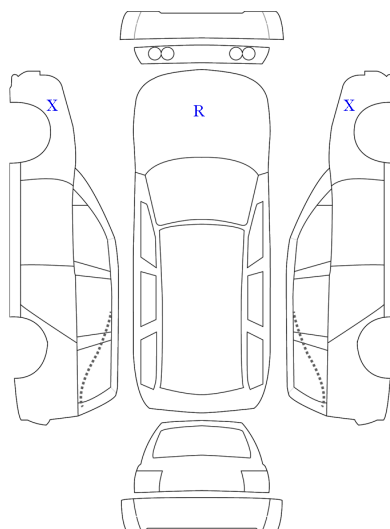
車體外觀圖

- 本車引擎號碼無異常。 S 鈑件鏽蝕、斑剝或鏽穿
- 本車車身號碼無異常。 B 受損面積約一個拳頭(含)以上
- 本車輛無泡水跡象。 R 鈑件校正痕跡
- 本車體骨架結構無修復跡象。 X 更換
