認證編號 CPF5637425A018

## 車輛資料 Vehicle Information

## 車輛認證總結報告 Vehicle Inspection Findings

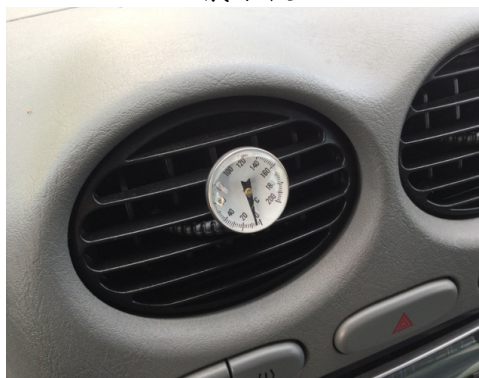
空調溫度

| 5. 前空調風速開關各段風速 | 正常 | 6. 前空調冷氣作動中央出風口溫度 | 5°C |
