# YES 車輛認證書

認證編號 CPF5637425A022

| 廠牌 Make | NISSAN |
| 車型 Model | LIVINA |

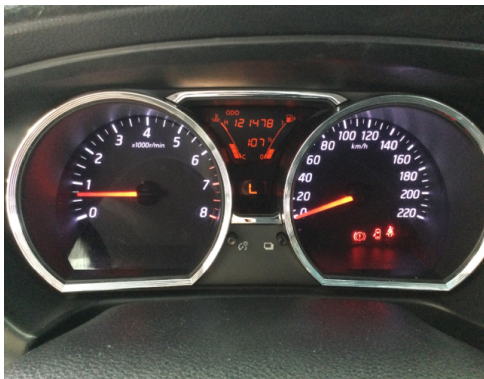
| 現況實車里程 Mileage<br>(僅揭露，不具保證效力) | 121,478 |

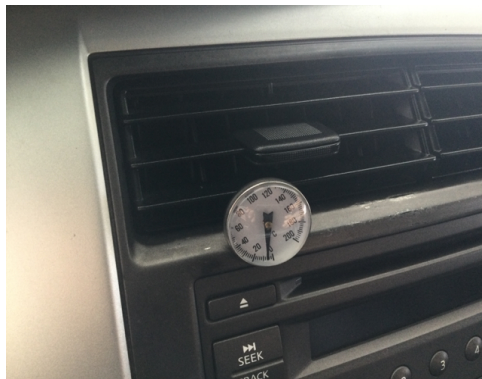
空調溫度

| 5. 前空調風速開關各段風速 | 正常 | 6. 前空調冷氣作動中央出風口溫度 | 5°C |
