# YES 車輛認證書

認證編號 CPF5637425A025

## 車輛認證總結報告 Vehicle Inspection Findings

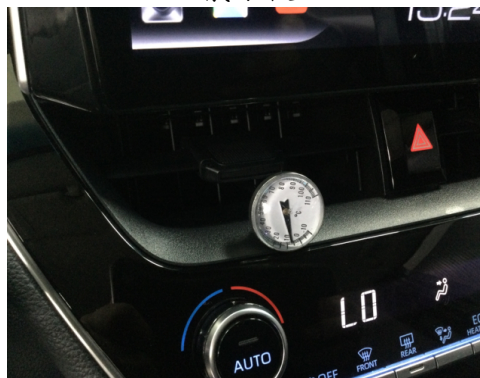
空調溫度

| 5. 前空調風速開關各段風速 | 正常 | 6. 前空調冷氣作動中央出風口溫度 | 5°C |
