認證編號 CPF5637425A033

## 車輛資料 Vehicle Information

## 車輛認證總結報告 Vehicle Inspection Findings

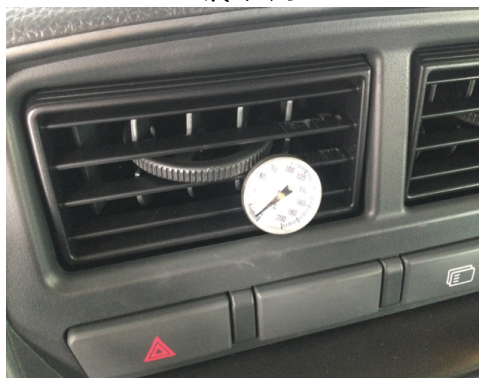
空調溫度

| 5. 前空調風速開關各段風速 | 正常 | 6. 前空調冷氣作動中央出風口溫度 | 5°C |
