# YES 車輛認證書

認證編號 CPF5637425A034

| 車型 Model | INNOVA |
| 年份 Year | 2013/07 |

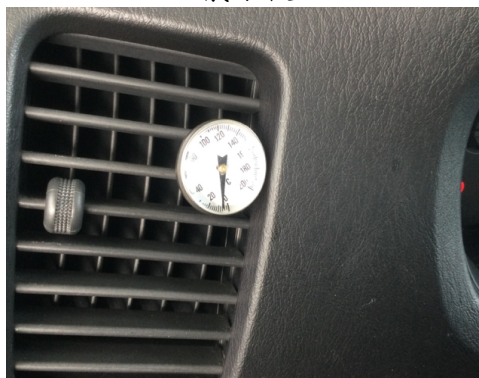
空調溫度

| 5. 前空調風速開關各段風速 | 正常 | 6. 前空調冷氣作動中央出風口溫度 | 5°C |
