# YES 車輛認證書

認證編號 CPF5637425A035

| 廠牌 Make | BMW |
| 車型 Model | 1 SERIES |

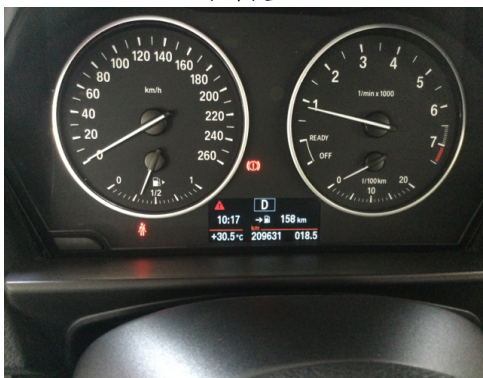
| 現況實車里程 Mileage<br>(僅揭露，不具保證效力) | 209,631 |

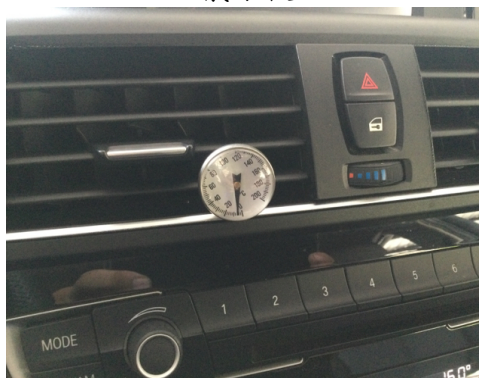
空調溫度

| 5. 前空調風速開關各段風速 | 正常 | 6. 前空調冷氣作動中央出風口溫度 | 5°C |
