# YES 車輛認證書

認證編號 CPF5637425A038

| 廠牌 Make | BENZ |
| 車型 Model | C-CLASS |

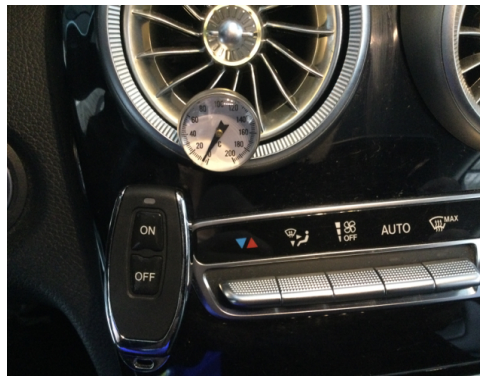
空調溫度

| 5. 前空調風速開關各段風速 | 正常 | 6. 前空調冷氣作動中央出風口溫度 | 5°C |
