# YES 車輛認證書

認證編號 CPF5637425A049

| 車型 Model | MAZDA5 |

## 車輛認證總結報告 Vehicle Inspection Findings

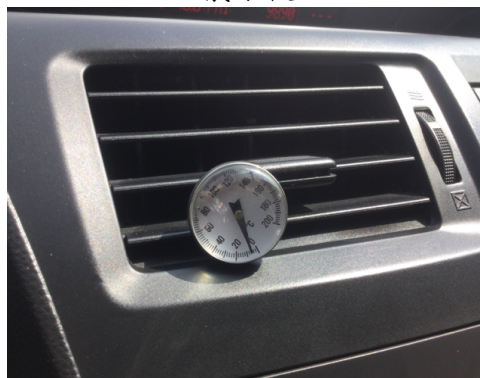
空調溫度

| 5. 前空調風速開關各段風速 | 正常 | 6. 前空調冷氣作動中央出風口溫度 | 5°C |
