認證編號 CPF5637425A052

## 車輛資料 Vehicle Information

## 車輛認證總結報告 Vehicle Inspection Findings

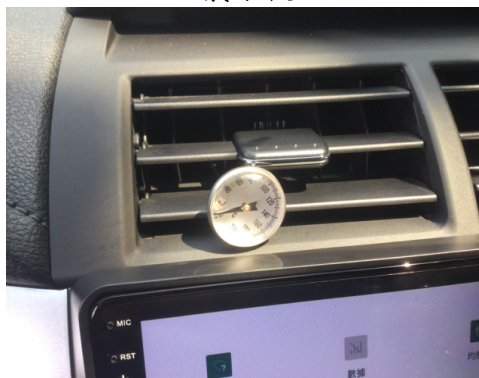
空調溫度

| 5. 前空調風速開關各段風速 | 正常 | 6. 前空調冷氣作動中央出風口溫度 | 5°C |
