認證編號 CPF5637425A053

## 車輛資料 Vehicle Information

## 車輛認證總結報告 Vehicle Inspection Findings

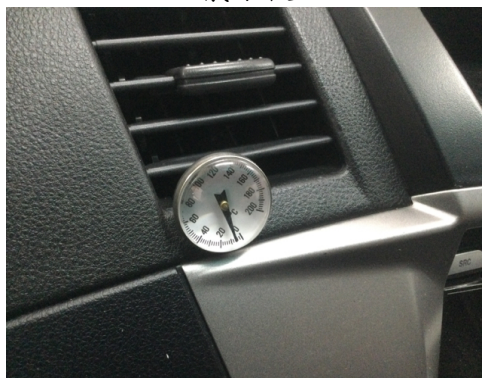
空調溫度

| 5. 前空調風速開關各段風速 | 正常 | 6. 前空調冷氣作動中央出風口溫度 | 5°C |
