認證編號 CPF5637425A055

## 車輛資料 Vehicle Information

## 車輛認證總結報告 Vehicle Inspection Findings

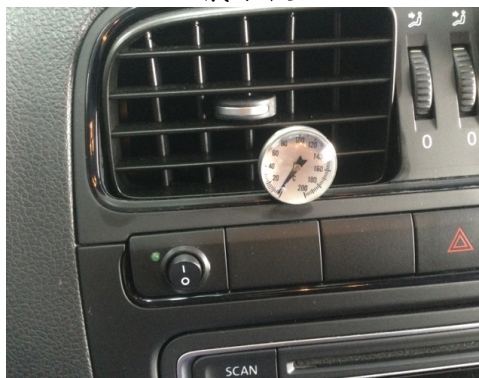
空調溫度

| 5. 前空調風速開關各段風速 | 正常 | 6. 前空調冷氣作動中央出風口溫度 | 5°C |
