認證編號 CPF5637425A056

## 車輛資料 Vehicle Information

| 車型 Model | ALTIS |

## 車輛認證總結報告 Vehicle Inspection Findings

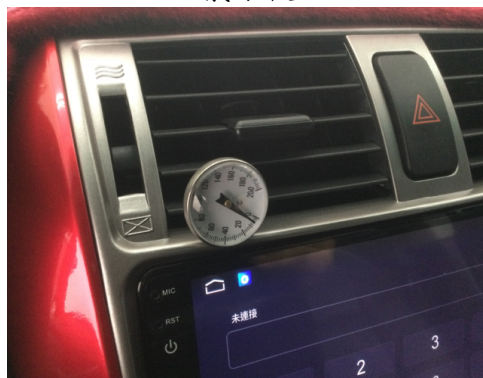
空調溫度

| 5. 前空調風速開關各段風速 | 正常 | 6. 前空調冷氣作動中央出風口溫度 | 5°C |
