認證編號 CPF5637425A058

## 車輛資料 Vehicle Information

## 車輛認證總結報告 Vehicle Inspection Findings

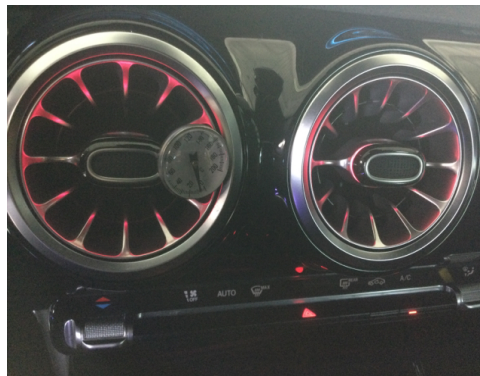
空調溫度

| 5. 前空調風速開關各段風速 | 正常 | 6. 前空調冷氣作動中央出風口溫度 | 5°C |
