認證編號 CPF5637425A067

## 車輛資料 Vehicle Information

## 車輛認證總結報告 Vehicle Inspection Findings

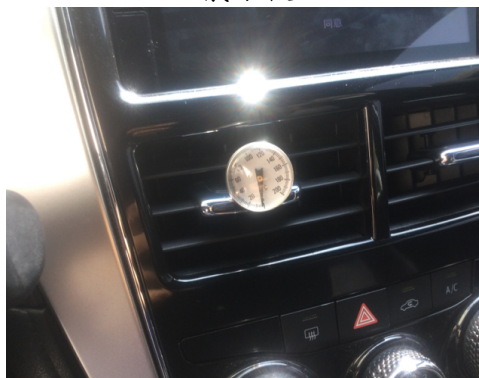
空調溫度

| 5. 前空調風速開關各段風速 | 正常 | 6. 前空調冷氣作動中央出風口溫度 | 5°C |
