認證編號 CPF5637425A082

## 車輛資料 Vehicle Information

## 車輛認證總結報告 Vehicle Inspection Findings

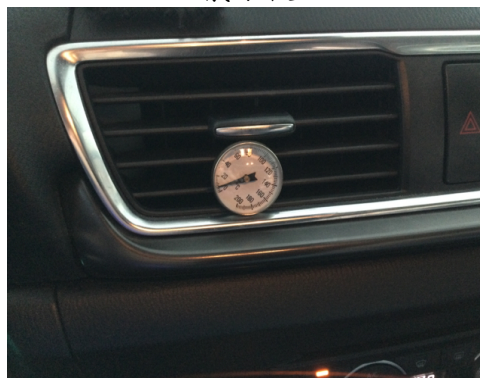
空調溫度

| 5. 前空調風速開關各段風速 | 正常 | 6. 前空調冷氣作動中央出風口溫度 | 5°C |
