# YES 車輛認證書

認證編號 CPF5637425A083

| 廠牌 Make | TOYOTA |
| 車型 Model | ALTIS |

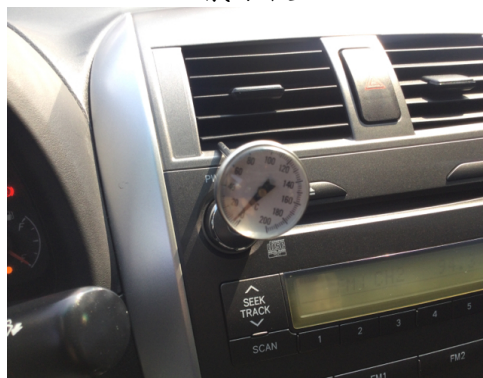
空調溫度

| 5. 前空調風速開關各段風速 | 正常 | 6. 前空調冷氣作動中央出風口溫度 | 5°C |
