認證編號 CPF5637425A087

## 車輛資料 Vehicle Information

## 車輛認證總結報告 Vehicle Inspection Findings

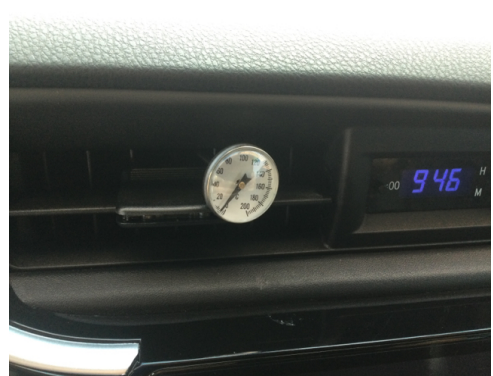
空調溫度

| 5. 前空調風速開關各段風速 | 正常 | 6. 前空調冷氣作動中央出風口溫度 | 5°C |
