# YES 車輛認證書

認證編號 CPF5637425A092

| 廠牌 Make | TOYOTA |
| 車型 Model | ALTIS |

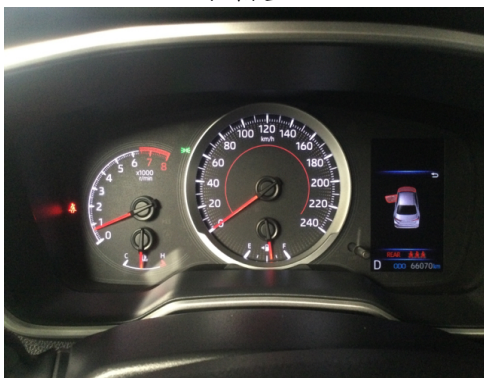
| 現況實車里程 Mileage<br>(僅揭露，不具保證效力) | 66,070 |

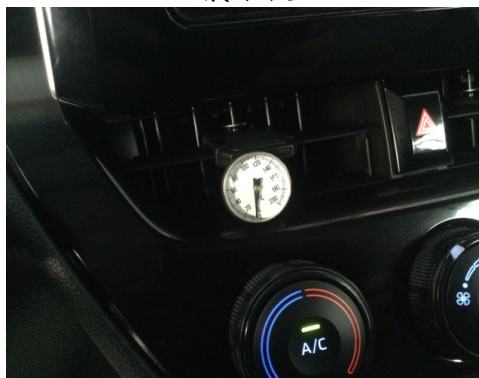
空調溫度

| 5. 前空調風速開關各段風速 | 正常 | 6. 前空調冷氣作動中央出風口溫度 | 5°C |
