認證編號 CPF5637425A095

## 車輛資料 Vehicle Information

| 廠牌 Make | TOYOTA |
| 車型 Model | VIOS |

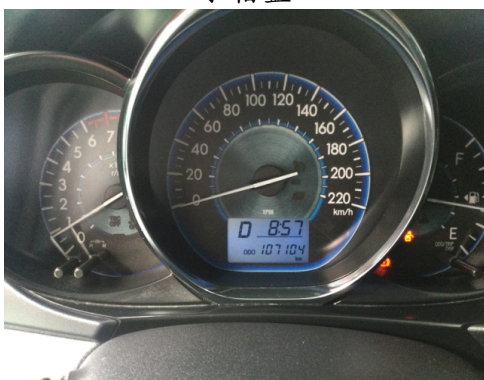
| 現況實車里程 Mileage<br>(僅揭露，不具保證效力) | 107,104 |

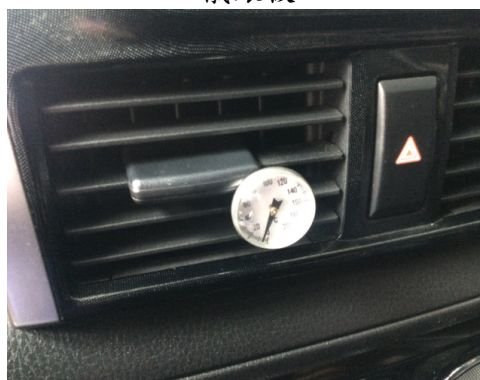
空調溫度

| 5. 前空調風速開關各段風速 | 正常 | 6. 前空調冷氣作動中央出風口溫度 | 5°C |
